เรื่อง ขอบความอนุเคราะห์ในการปรับปรุงแสงสว่างภายในสำนัก

ANALYSIS REPORT

รายงานผลการตรวจค่าความเข้มแสงสำนักงานต่างประเทศ สำนักงานเลขาธิการวุฒิสภา ชั้น 4
อาคารรัฐสภา

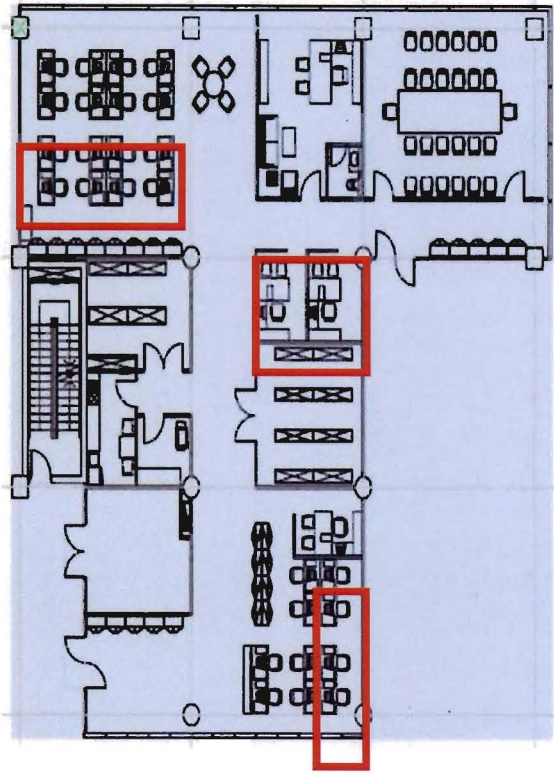
บริเวณที่มีค่าเฉลี่ยของความเข้มแสงสว่างไม่ผ่านเกณฑ์มาตรฐาน ได้แก่ บริเวณโต๊ะทำงานด้านใน ห้องเลขะ และโต๊ะทำงานกลุ่มงานบริการ พื้นที่ดังกล่าว มีการใช้คอมพิวเตอร์ในการปฏิบัติงาน ควรมีค่ามาตรฐานเฉลี่ยความเข้มของแสงสว่าง 400-500 Lux เมื่อตรวจวัดค่าความเข้มแสงบริเวณใดก็พบว่าค่ามาตรฐานเฉลี่ยความเข้มของแสงสว่างได้ ต่ำกว่า 400 Lux

เนื่องจากพื้นที่ทำงานสำนักงานต่างประเทศ บริเวณห้องเลขะ โต๊ะทำงานด้านใน และโต๊ะทำงานกลุ่มงานบริหาร มีค่าความเข้มแสงต่ำกว่ามาตรฐาน อาจพิจารณาเพิ่มหลอดไฟฟ้าหรือโคมไฟส่องสว่าง และอาจปรับเปลี่ยนหลอดไฟฟ้าที่มีค่าความสว่าง (ลูเมน) สูงขึ้น เพื่อให้แสงสว่างเหมาะสมกับการปฏิบัติงาน
