เรื่อง แจ้งผลการตรวจสอบน้ำทิ้งของอาคารรัฐสภาแห่งใหม่ สัปปายะสภาสถาน

รายงานผลการตรวจสอบตัวอย่างน้ำ

ภาพถ่ายการตรวจสอบการระบายน้ำทิ้งของอาคารรัฐสภาแห่งใหม่ สืบปายะสภาสถาน
เมื่อวันที่ ๒๗ ตุลาคม ๒๕๖๖

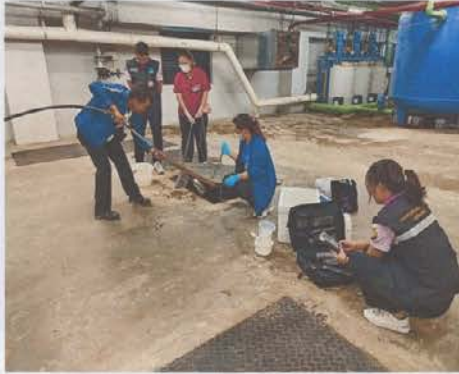
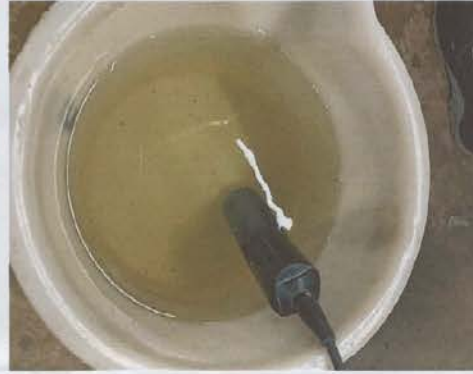
จุดเก็บตัวอย่าง	ค่าความเป็นกรดและต่าง (pH)	ค่าบีโอดี (BOD) มิลลิกรัมต่อลิตร	ค่าสารแขวนลอย (SS) มิลลิกรัมต่อลิตร	ค่าซัลไฟด์ (Sulfide) มิลลิกรัมต่อลิตร	ค่าสารที่ละลายได้ทั้งหมดที่เพิ่มขึ้นจากน้ำใช้ปกติ (TDS) มิลลิกรัมต่อลิตร	ค่าน้ำมันและไขมัน (Fat Oil & Grease) มิลลิกรัมต่อลิตร	ค่าทีเคเอ็น (TKN) มิลลิกรัมต่อลิตร
จุดที่ ๑ บ่อพักน้ำทิ้งของระบบบำบัดน้ำเสีย ^(๑)	๗.๓	๒๘.๒	๑๐.๙	<๑	๑๒๘	<๕	๓๓.๖
จุดที่ ๒ บ่อพักน้ำทิ้ง ^(๒)	๗.๔	๓.๒	<๑๐.๐	<๑	๒๘	<๕	๕.๘๘
ค่ามาตรฐาน ^(๓) (ไม่เกิน)	๕ - ๙	๒๐	๓๐	๑.๐	๕๐๐	๒๐	๓๕

จุดเก็บตัวอย่างน้ำทิ้ง จุดที่ ๑ บ่อพักน้ำทิ้งของระบบบำบัดน้ำเสียที่จะระบายลงสู่รางระบายน้ำรอบอาคาร

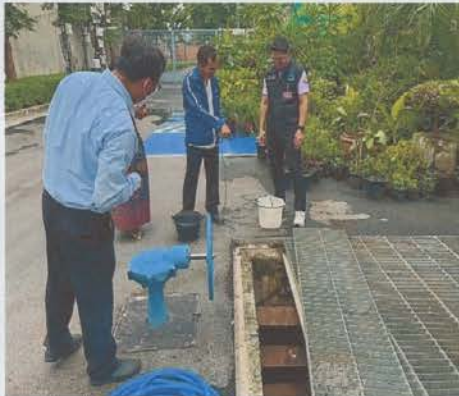
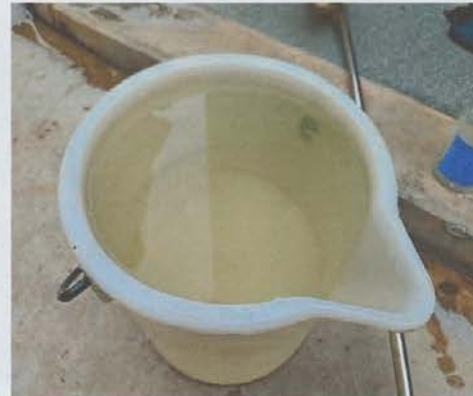
จุดเก็บตัวอย่างน้ำทิ้ง จุดที่ ๒ บ่อพักน้ำทิ้งที่จะระบายออกสู่ภายนอกของสถานีสูบน้ำริมถนนสามเสน

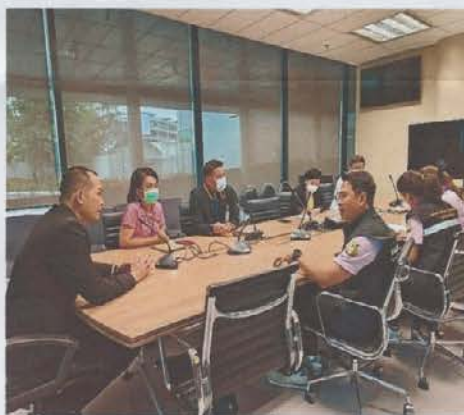
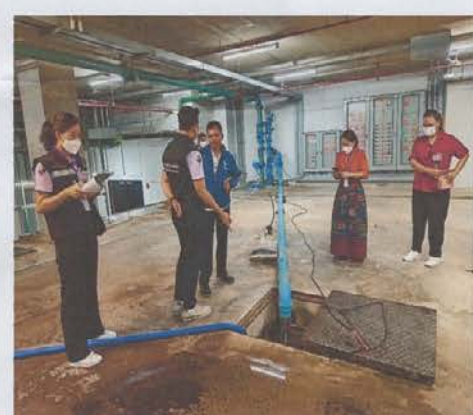
เจ้าหน้าที่ตรวจสอบระบบบำบัดน้ำเสียของอาคารรัฐสภาแห่งใหม่ สืบปายะสภาสถาน

๒. เพื่อเป็นแนวทางในการปรับปรุงระบบบำบัดน้ำเสีย กรมควบคุมมลพิษ มีข้อเสนอแนะ ดังนี้

(๑) ตรวจสอบการทำงานของระบบบำบัดน้ำเสียอย่างสม่ำเสมอ และดำเนินการจัดทำบันทึกผลการดำเนินงานของระบบบำบัดน้ำเสีย (ทส.๑) และรายงานสรุปผลการดำเนินงานของระบบบำบัดน้ำเสีย (ทส.๒) ที่ออกตามความในมาตรา ๘๐ อย่างต่อเนื่อง

(๒) กำหนดแผนในการตรวจสอบอุปกรณ์เครื่องมือ (Preventive maintenance) อย่างน้อยทุก ๖ เดือน เช่น ตู้ควบคุมไฟฟ้า เครื่องเติมอากาศ และแผนการทำความสะอาดบ่อเกรอะ และบ่อพักน้ำทิ้ง

(๓) ควรให้บริษัทเอกชนเจ้าของระบบบำบัดน้ำเสีย จัดทำคู่มือการเดินระบบบำบัดน้ำเสียและอบรมเจ้าหน้าที่ของรัฐสภาผู้รับผิดชอบดูแลระบบ ให้มีความเข้าใจสามารถดูแลระบบบำบัดน้ำเสียด้วยตนเองได้

(๔) สำหรับระบบการนำน้ำทิ้งกลับมาใช้ประโยชน์ ควรมีแผนการตรวจสอบคุณภาพน้ำทิ้งที่นำกลับมาใช้ประโยชน์ให้มีค่าเป็นไปตามมาตรฐานอยู่เสมอ และควรติดตั้งป้ายบังคับบริเวณที่มีการนำน้ำทิ้งมาใช้ประโยชน์ เพื่อให้บุคลากรและบุคคลทั่วไปทราบ

(๕) ควรณรงค์ให้ความรู้กับบุคลากรในอาคารในการช่วยลดความสกปรกของน้ำเสีย เช่น ห้ามทิ้งเศษขยะลงในโถชักโครก เพื่อป้องกันเศษขยะ เช่น ถุงพลาสติก กระดาษทิชชู และผ้าอนามัย เข้าสู่ระบบบำบัดน้ำเสีย ขอความร่วมมือให้เช็ดความสะอาดคราบไขมันและแยกเศษอาหารก่อนล้างทำความสะอาดภาชนะ รวมถึงใช้ผลิตภัณฑ์ทำความสะอาดที่เป็นมิตรต่อสิ่งแวดล้อม ซึ่งจะเป็นการช่วยลดความสกปรกของน้ำในขั้นต้นก่อนที่จะเข้าสู่ระบบบำบัดน้ำเสีย
