เรื่อง แจ้งผลการตรวจสอบน้ำทิ้งของอาคารรัฐสภาแห่งใหม่ สัปปายะสภาสถาน
เรียน เลขาธิการวุฒิสภา

กรมควบคุมมลพิษ ได้ลงพื้นที่ตรวจสอบระบบบำบัดน้ำเสียของอาคารรัฐสภาแห่งใหม่ สัปปายะสภาสถาน เมื่อวันที่ ๒๗ ตุลาคม ๒๕๖๖ สรุปผลการตรวจสอบและข้อเสนอแนะ ดังนี้

ภาพถ่ายการตรวจสอบการระบายน้ำทิ้งของอาคารรัฐสภาแห่งใหม่ สัปปายะสภาสถาน
เมื่อวันที่ ๒๗ ตุลาคม ๒๕๖๖

รายงานผลการตรวจสอบตัวอย่างน้ำ

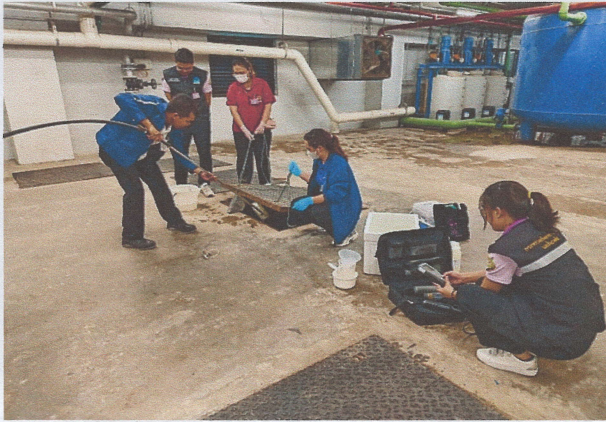
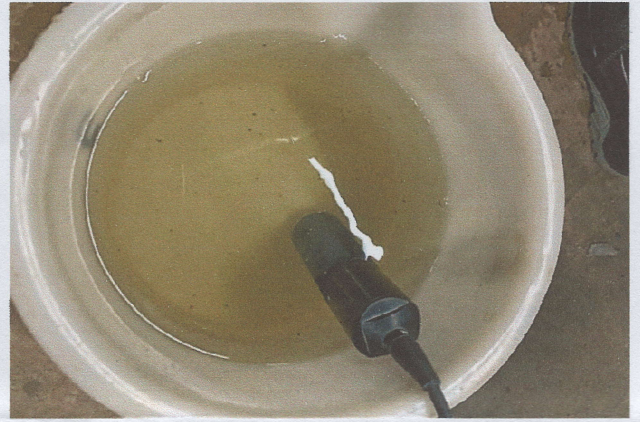
จุดเก็บตัวอย่างน้ำทิ้ง จุดที่ ๑ บ่อพักน้ำทิ้งของระบบบำบัดน้ำเสียที่จะระบายลงสู่รางระบายน้ำรอบอาคาร

หมายเหตุ : ^(๑) บ่อพักน้ำทิ้งของระบบบำบัดน้ำเสียที่จะระบายลงสู่รางระบายน้ำรอบอาคาร

(๑) ตรวจสอบการทำงานของระบบบำบัดน้ำเสียอย่างสม่ำเสมอ และดำเนินการจัดทำบันทึกผลการทำงานของระบบบำบัดน้ำเสีย (ทส.๑) และรายงานสรุปผลการทำงานของระบบบำบัดน้ำเสีย (ทส.๒) ที่ออกตามความในมาตรา ๘๐ อย่างต่อเนื่อง

(๒) กำหนดแผนในการตรวจสอบอุปกรณ์เครื่องมือ (Preventive maintenance) อย่างน้อยทุก ๖ เดือน เช่น ตู้ควบคุมไฟฟ้า เครื่องเติมอากาศ และแผนการสูบล้างทำความสะอาดบ่อเกรอะ และบ่อพักน้ำทิ้ง

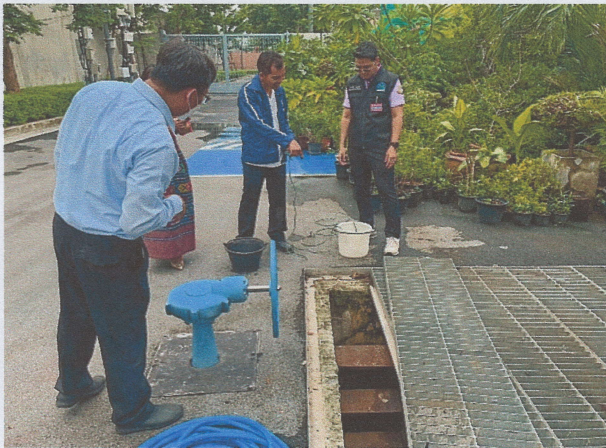
จุดเก็บตัวอย่างน้ำทิ้ง จุดที่ ๒ บ่อพักน้ำทิ้งที่จะระบายออกสู่ภายนอกของสถานีสูบน้ำริมถนนสามเสน

^(๒) บ่อพักน้ำทิ้งที่จะระบายออกสู่ภายนอกของสถานีสูบน้ำริมถนนสามเสน ด้านประตูทางเข้าวุฒิสภา

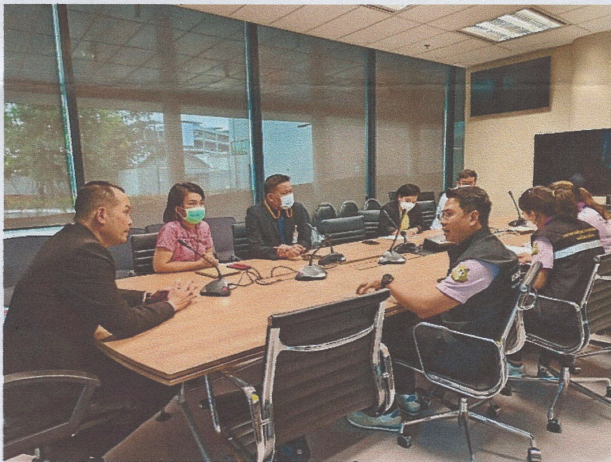
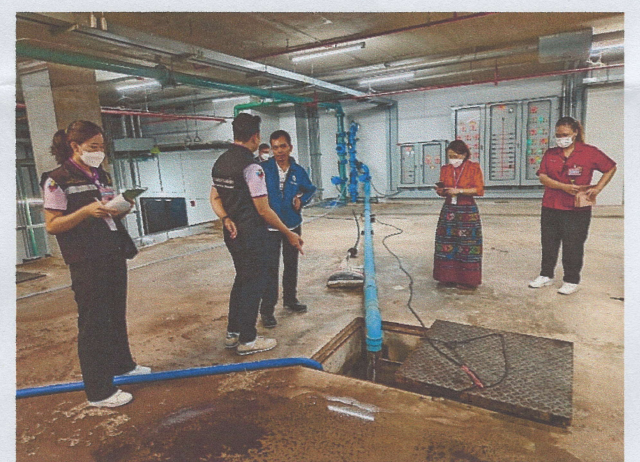
เจ้าหน้าที่ตรวจสอบระบบบำบัดน้ำเสียของอาคารรัฐสภาแห่งใหม่ สัปปายะสภาสถาน
